DENKMALPFLEGE
IST NICHT NUR EINE
ANGELEGENHEIT
DES AUGES.
SIE BEDEUTET ERHALT
UND FORTFÜHRUNG
VON BAUKULTUR.

Das Gebäude wurde 1865 von Caroline Marie Sellin erbaut. Heute steht es wegen seiner feingliedrigen und wohlproportionierten Stuckfassade, der differenzierten Ausmalung des Treppenhauses und der Durchfahrt (um 1890) unter Denkmalschutz.

Wohnhaus Fehrbelliner Str. 91, 10119 Berlin

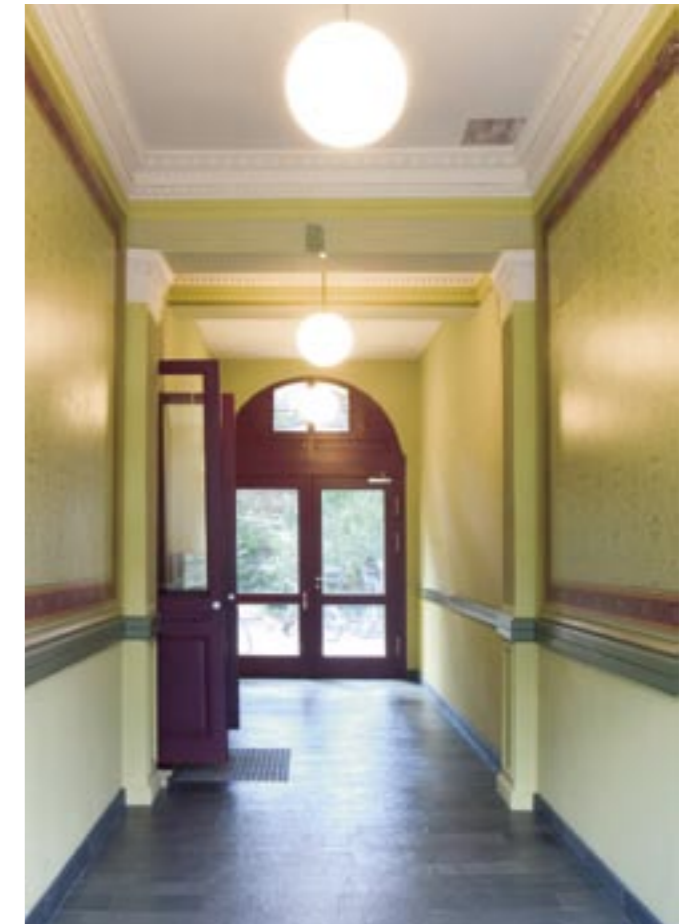
Von der sehr differenzierten Schablonenmalerei in der Durchfahrt waren nur noch Reste im oberen Wandteil vorhanden. Hier wurde der vordere Teil der Wandbemalung in Ölfarben rekonstruiert. Der untere Abschluss der Malerei, das Wandgesims und die Sockel der Pilaster wurden in ihrer Höhe neu bestimmt und beziehen sich auf die historisch einzig verbliebene Tür der Durchfahrt, welche ins Treppenhaus führt.

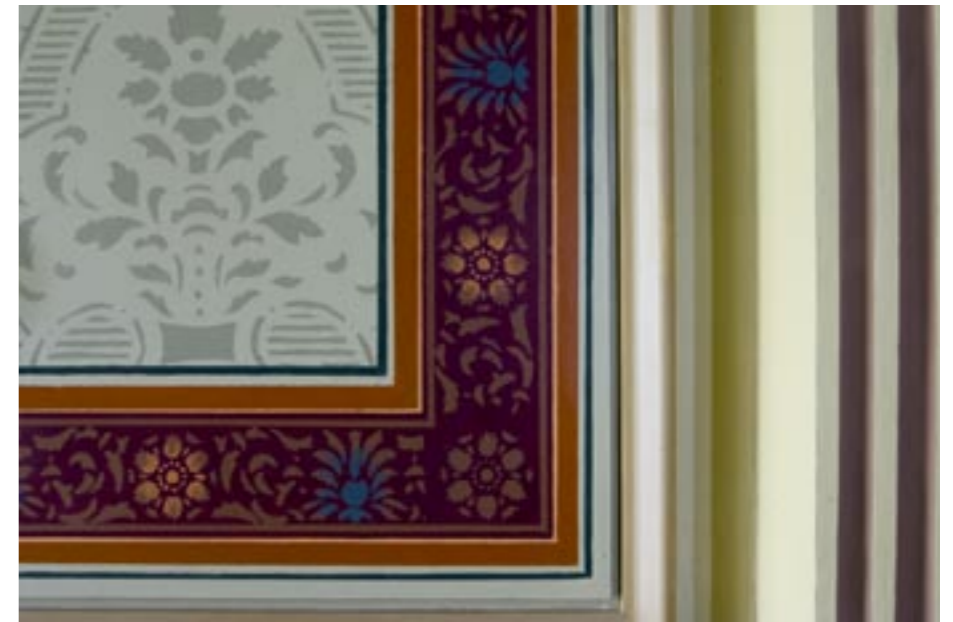
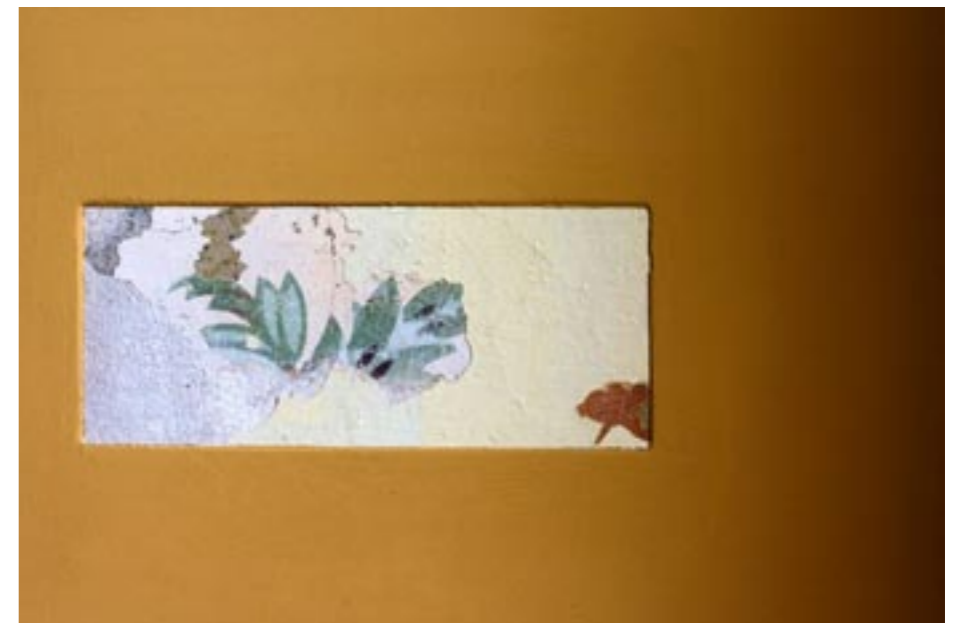
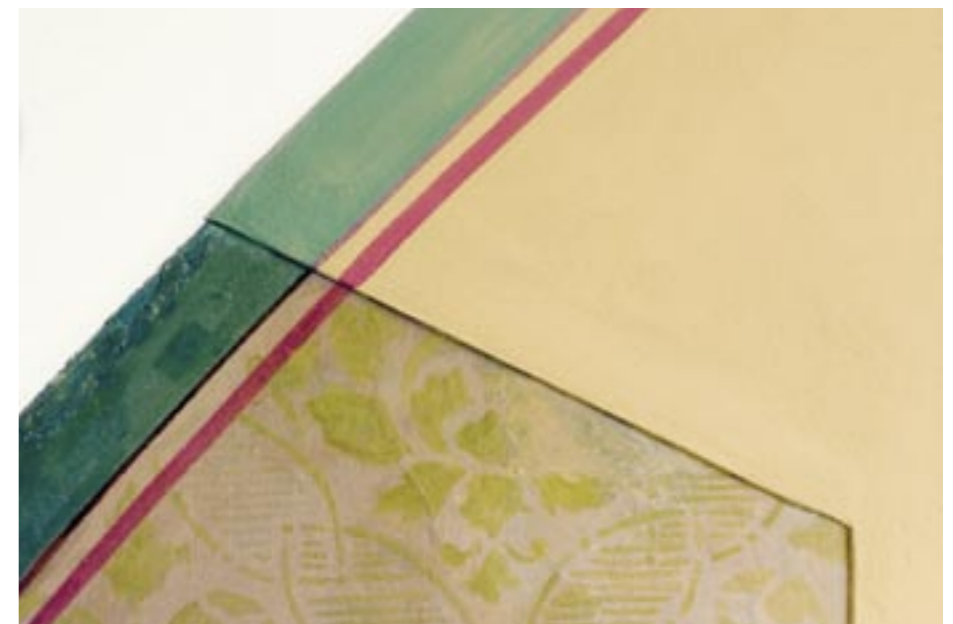
Es wurden unterschiedliche Methoden im Umgang mit der vorhandenen Bausubstanz angewendet. Belegfelder wurden angelegt und erhalten, um die originalen Farben und Materialien anschaulich zu machen. Manche Flächen wurden so erhalten wie sie vorgefunden wurden, andere wurden retuschiert. Wieder andere Fundstellen wurden angrenzend großflächig rekonstruiert, um die ursprüngliche Wirkungsweise der Ornamente herbeizuführen.

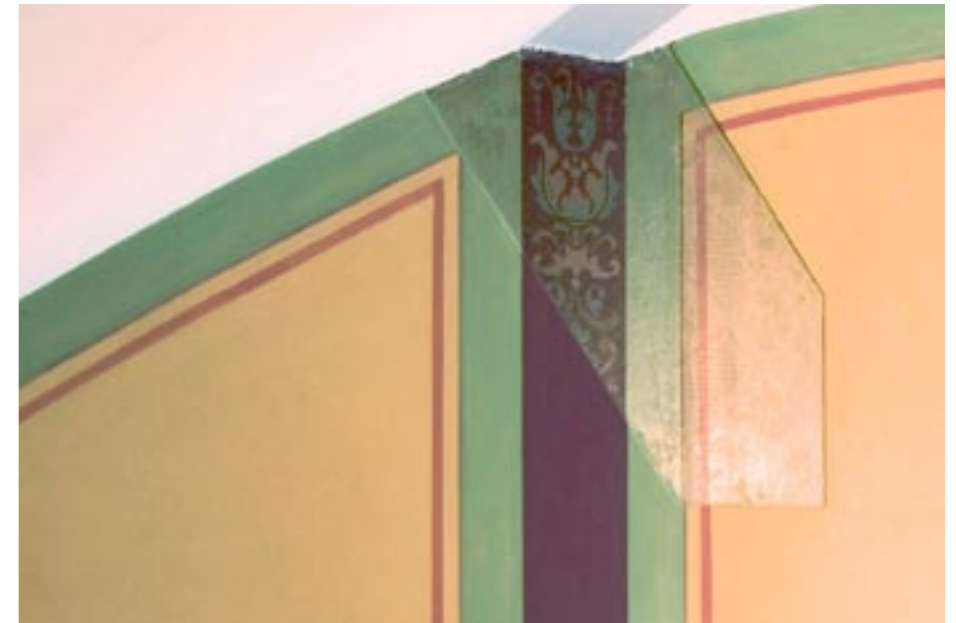
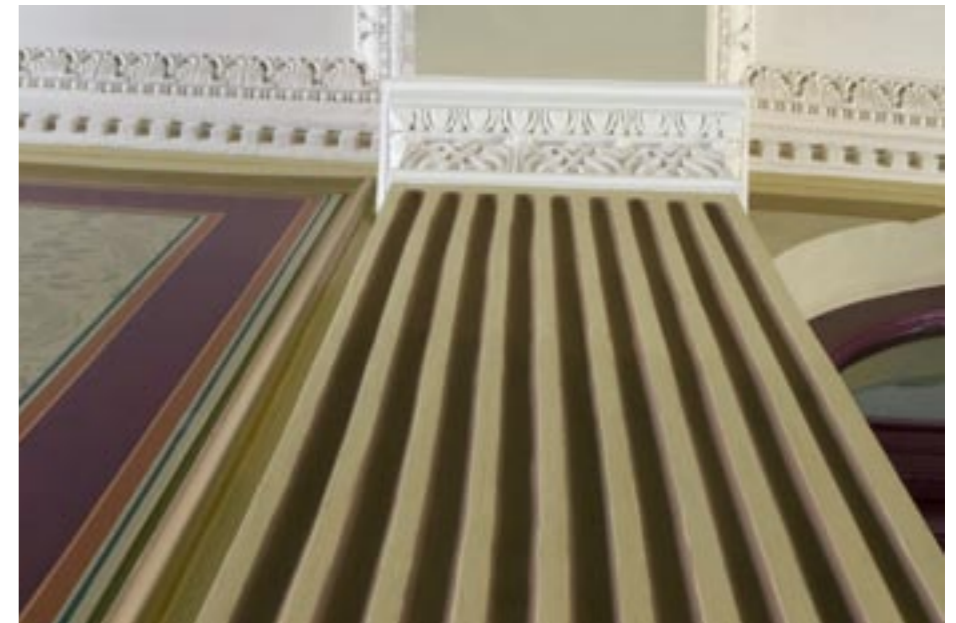
Die historische erste Fassung bestand aus Kalkfarben. Sie konnte nur an vereinzelt Stellen, wie der Decke der Durchfahrt, gefunden werden. Die Untersuchung der zweiten Fassung, bestehend aus Ölfarben, ergab hingegen eine sehr differenzierte Farb- und Formgestaltung: ein Farbkonzert aus Grün und Ockertönen, akzentuiert mit einem kräftigen Weinrot, überzog Wände, Treppen und Türen.

Diese Fassung wurde der neuen Farbgebung zugrunde gelegt. Die einzelnen Bauteile erhielten ihren Originalfarbton zurück. Auf den Wänden des Treppenhauses wurde die Geometrie der Wandgestaltung, in Form von Strichen und Bändern, in einem Geschoss realisiert - dies allerdings in abstrakter Form und in mineralischer Farbe. Große, in die Gestaltung mit einbezogene Belegfelder lassen den ursprünglichen Zustand erahnen.

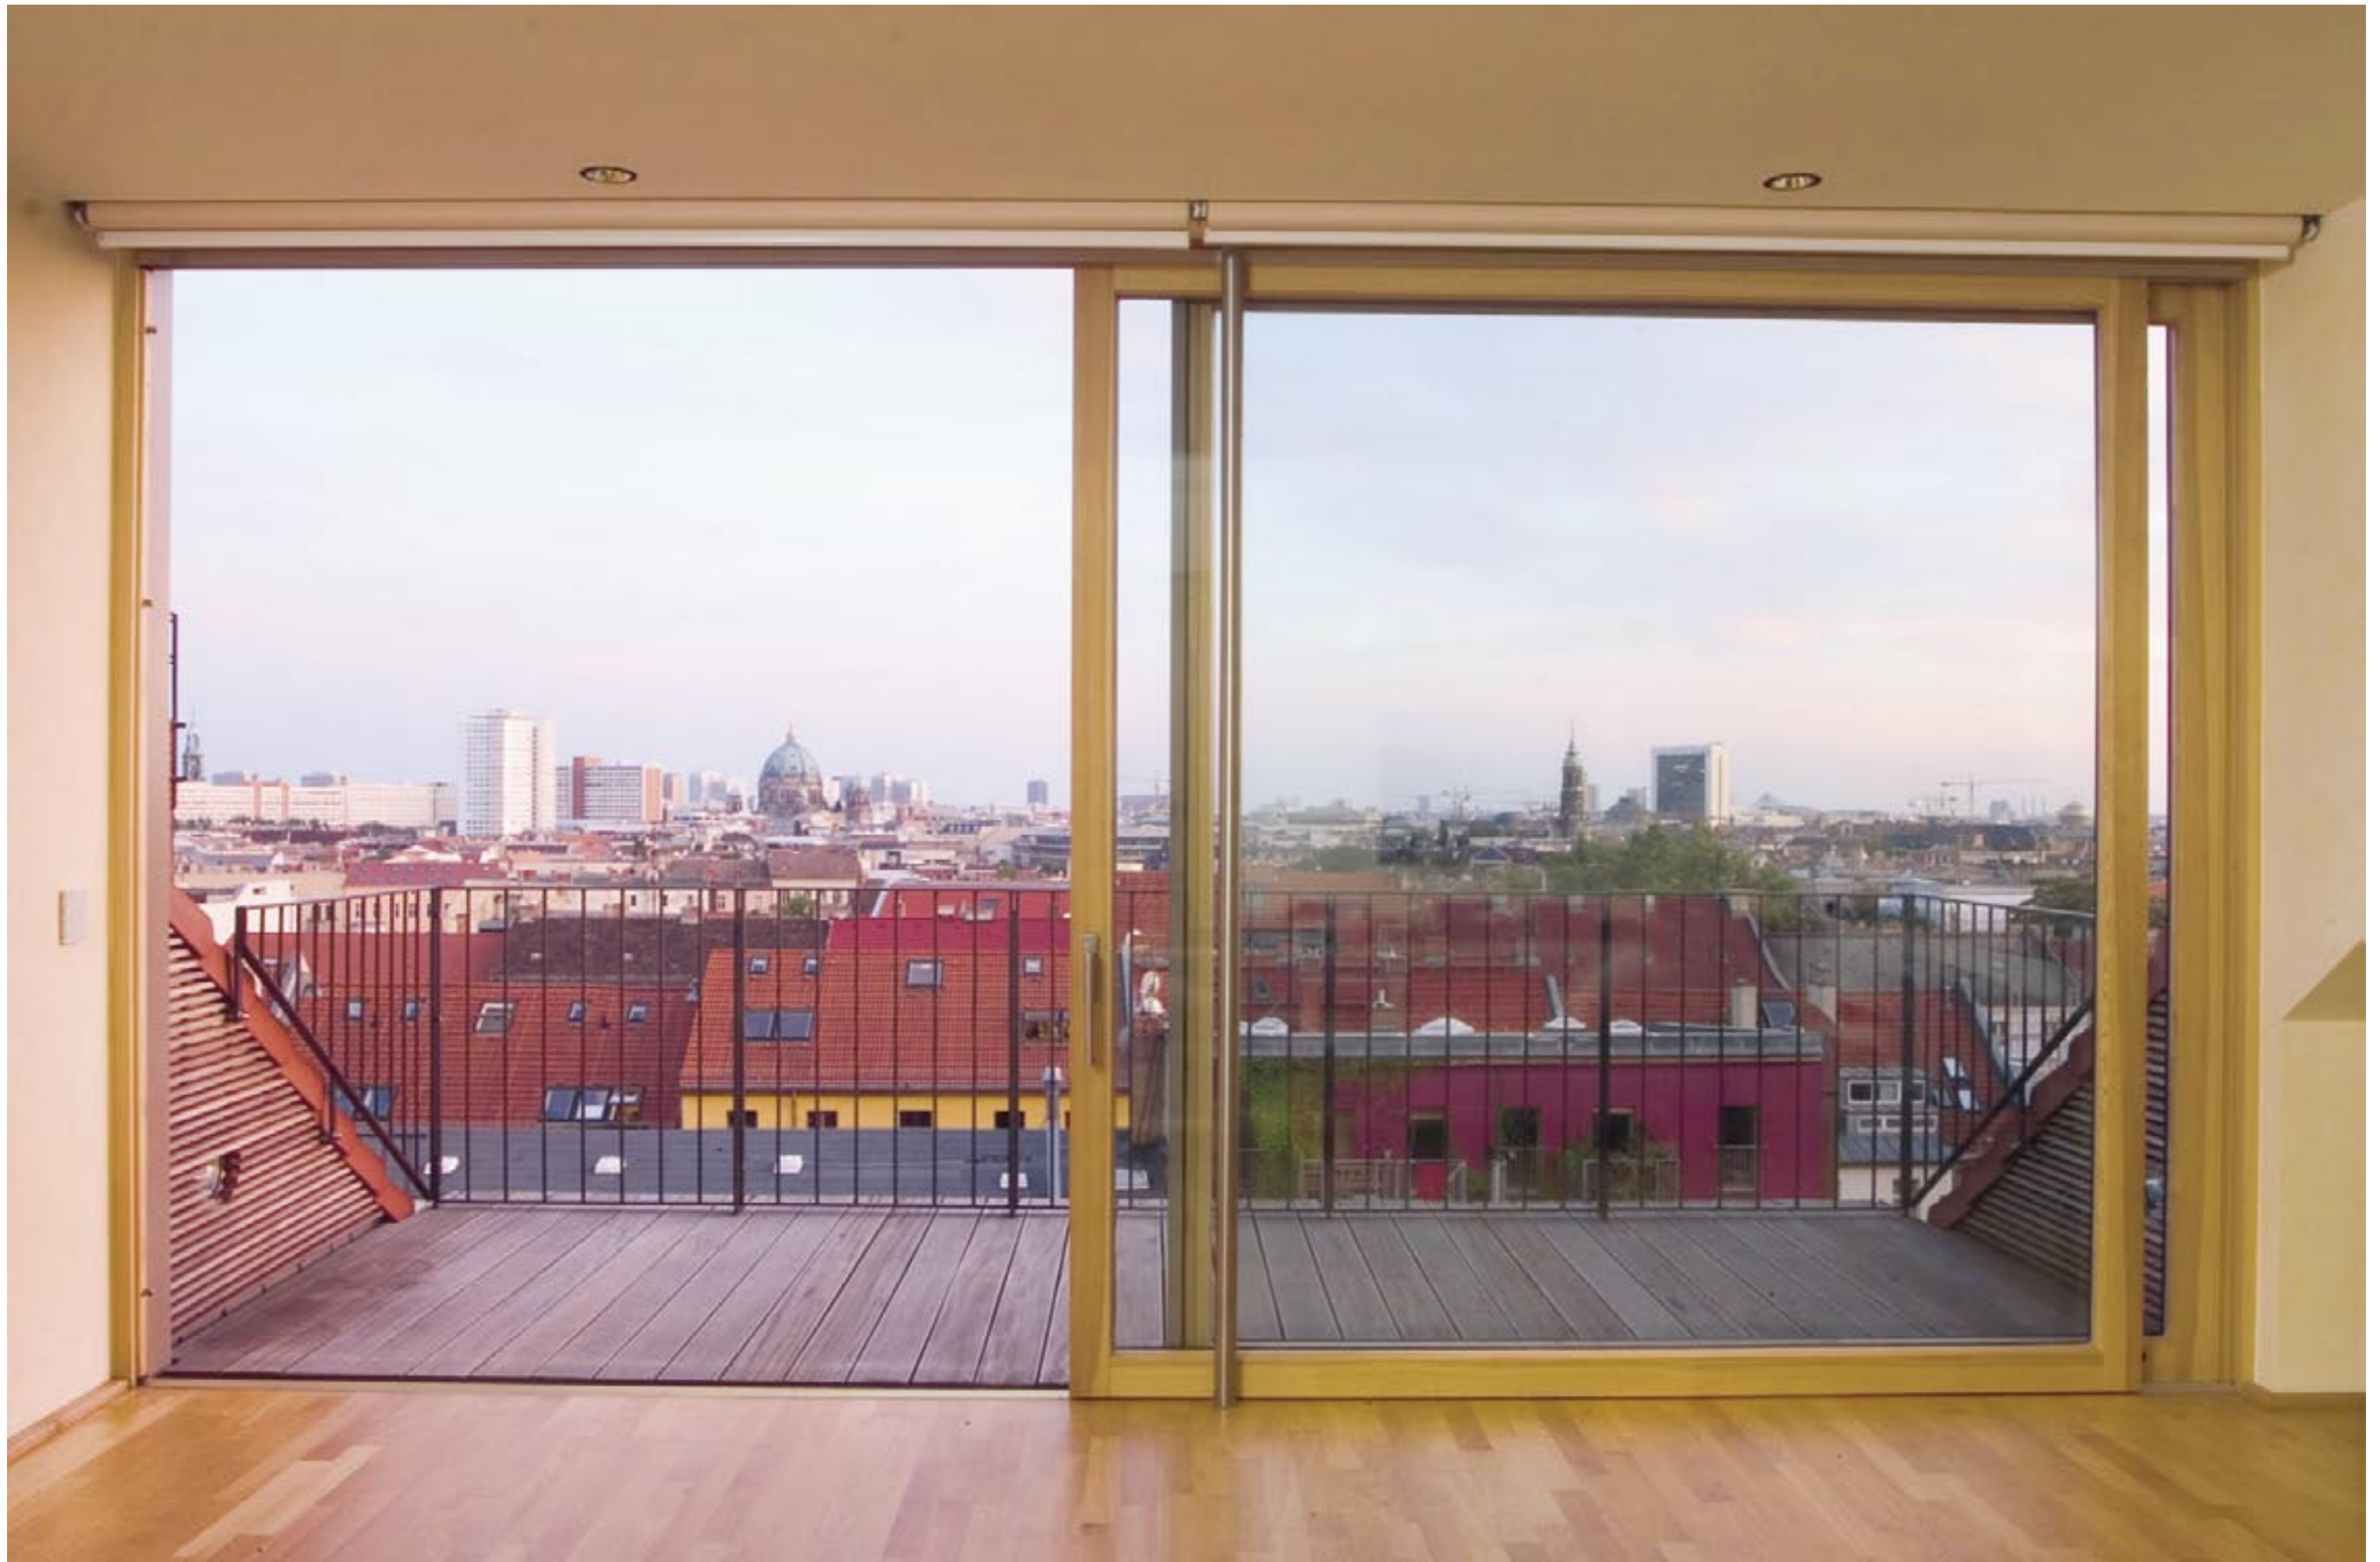
Während die Straßenfassade wieder ihr repräsentatives Gesicht zeigen kann, öffnet sich die Hoffassade in den oberen Geschossen durch vergrößerte Fenster, neu erstellte Balkone und Terrassen zur sonnigen Hofseite hin und bietet dort attraktive Außenbereiche. Die Gauben des Dachgeschosses sind als große Quader in das Schrägdach eingeschnitten. Ihre großflächig verglasten Schiebetüren und das im Innenraum wie auf den Terrassen durchlaufend ebene Fußbodenniveau erhöhen die Wohnqualität und zelebrieren den Ausblick.

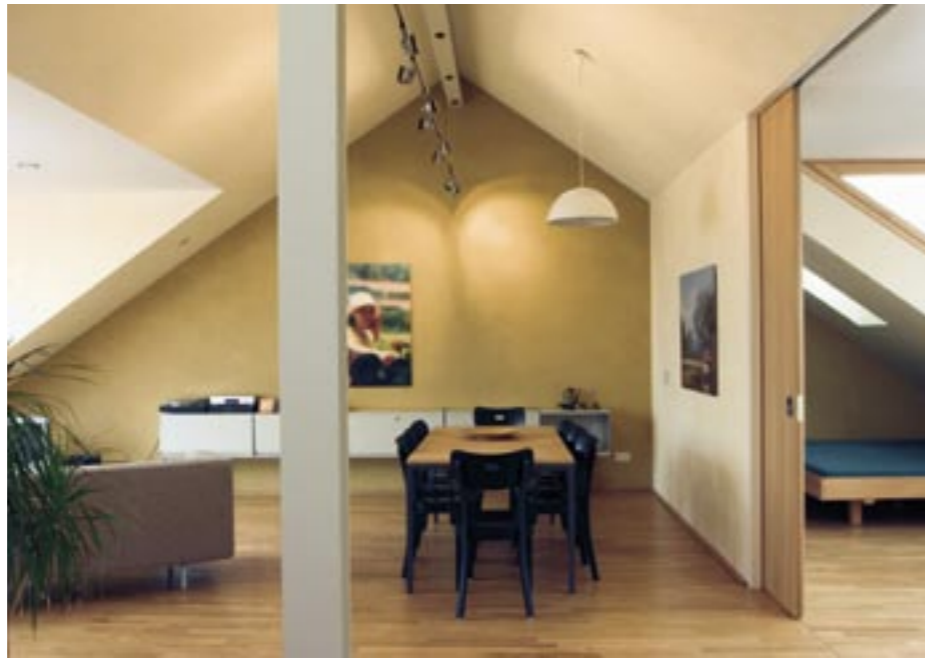
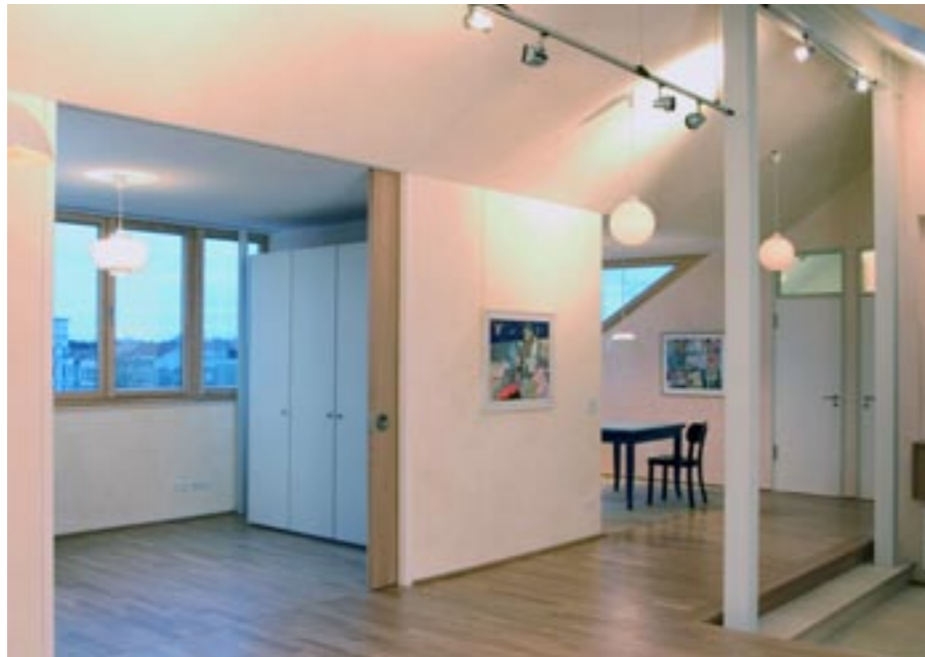
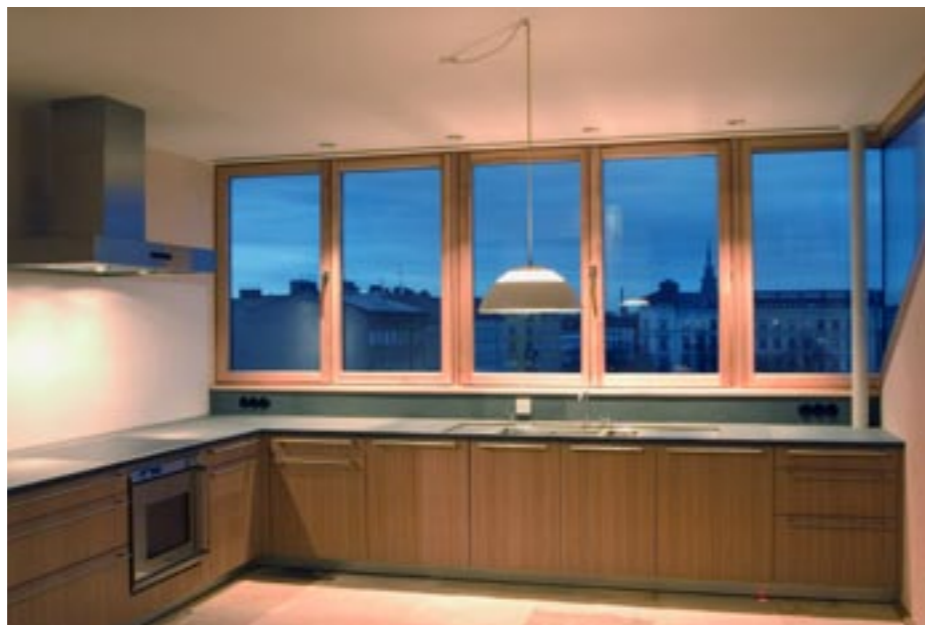
Mittels der für das Dachsystem gewählten Hybridkonstruktion aus Stahl und Holz konnte ein nahezu stützenfreier Innenraum geschaffen werden. So entstand ein offener und fließender Grundriss der maßgeblich durch die Dachform gegliedert wird.

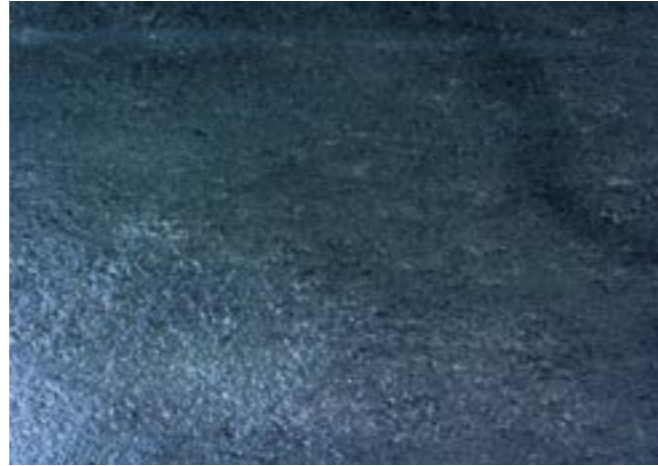
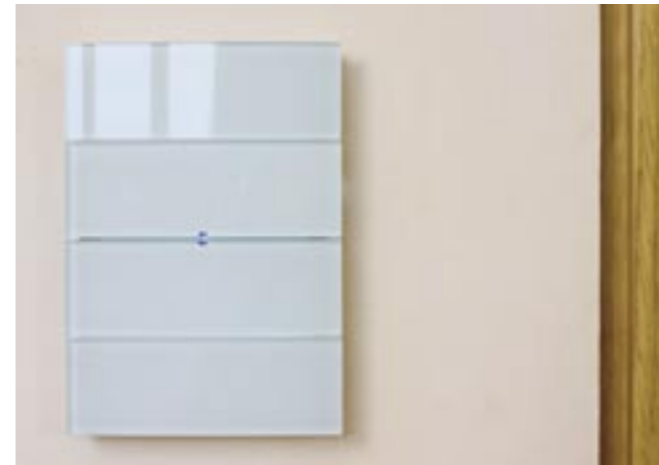
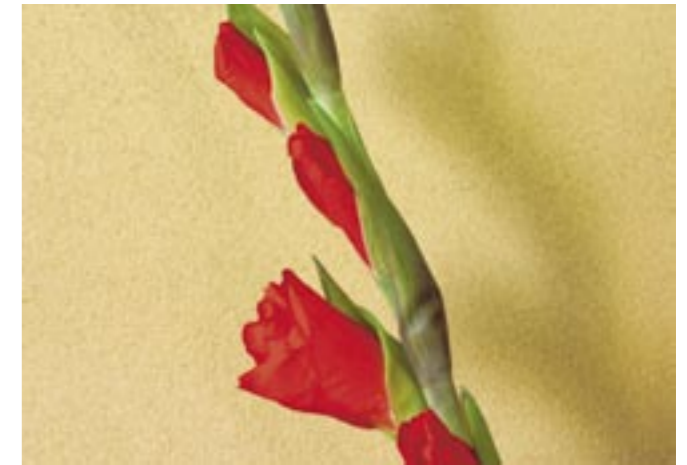
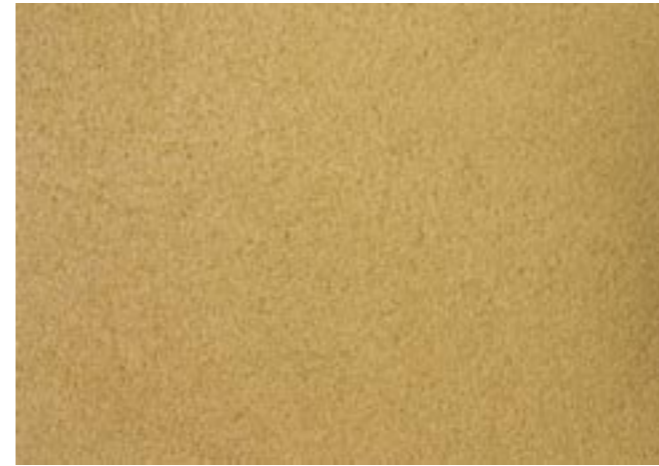
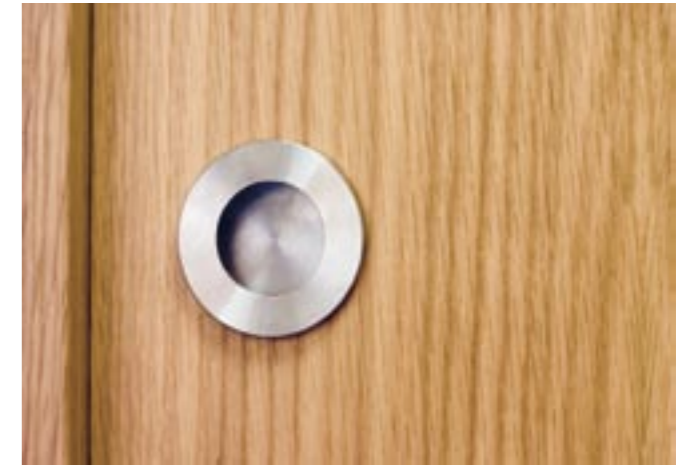
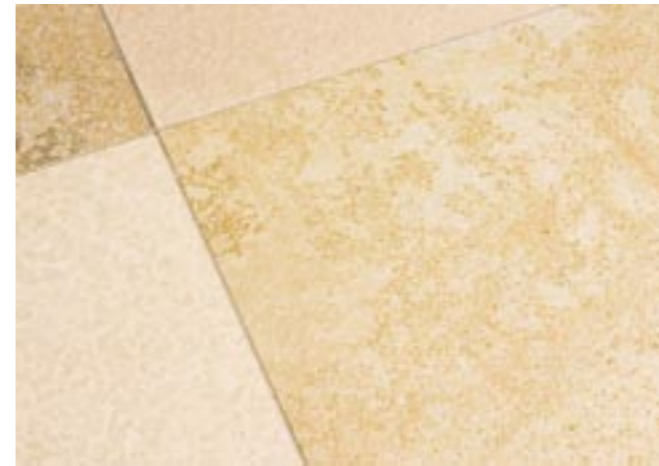
GEÖLTES EICHENHOLZ,
UNBEHANDELTER
LEHMPUTZ, FARBIG
LASIERTER GIPS
UND SPALTRAUER
NATURSTEIN.

Die Materialwahl des Innenraums ist in ihrer Oberflächenstruktur und Farbgebung fein aufeinander abgestimmt. Auch „Gebrauchsgegenstände“ wie Armaturen, Leuchten, Rollos und Schalter sind in das Gestaltungskonzept einbezogen.
